Ref.: Filtro Olio TECNICO OL719/45
TECNICO Oil Filter OL719/45

Engine: 1.8 TSI - 1.8 TFSI - 2.0 TSI - 2.0 TFSI

OL719/45 OIL FILTER: LOW PRESSURE PROBLEM IN THE SYSTEM AFTER REPLACING THE FILTER

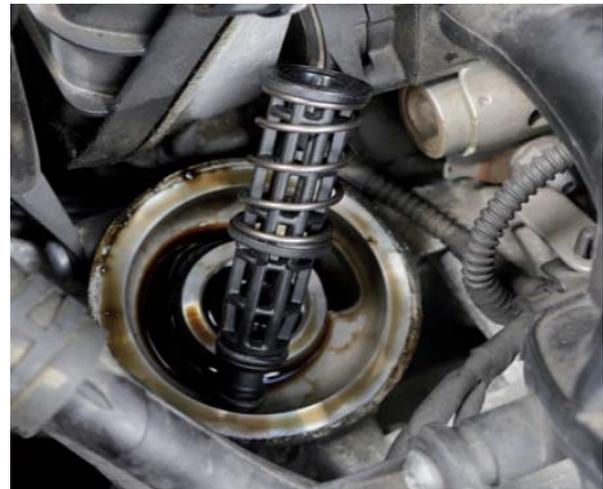
Il propulsore Volkswagen **EA888** da **1.8 e 2 litri turbo-benzina** equipaggia un modulo di filtrazione in lega di alluminio pressofusa all'interno del quale è installato un tubo di livello in plastica. Esso è costituito da una molla tarata che, attraverso l'apertura e la chiusura, gestisce il corretto drenaggio d'olio all'interno del filtro durante il funzionamento del motore.

A causa di notevoli impurità, grasso e morchie depositate tra la superficie del tubo di livello e la testa del filtro, non sempre è garantita la normale apertura/chiusura e soprattutto durante la sostituzione del filtro, il tubo potrebbe staccarsi dalla sua sede, danneggiare gli o-ring di tenuta e non garantire perfettamente il suo funzionamento una volta che viene installato il nuovo filtro. Nella peggiore delle ipotesi, l'errata posizione del tubo di livello nella sua sede potrebbe favorire il drenaggio dell'olio nella coppa piuttosto che nel filtro causando uno scarso apporto d'olio al motore e di conseguenza l'accensione della spia di bassa pressione nell'impianto di lubrificazione.

*The Volkswagen **EA888 1.8 and 2-liter engine** is equipped with a die-cast aluminum alloy filtration module inside which a plastic standpipe is installed. It consists of a calibrated spring which, through opening and closing, manages the correct operation of the oil inside the filter during engine operation.*

Due to impurities, grease and sludge deposited between the surface of the standpipe and the filter head, normal opening/closing is not always guaranteed and especially during the filter substance, the pipe could detach from its seat, damage the sealing o-rings and does not guarantee proper functioning once the new filter is installed. In the worst case, the incorrect position of the standpipe in its seat could sustain the result of the oil in the sump rather than in the filter, causing a poor supply of oil to the engine and consequently the lighting of the low pressure warning light in the lubrication system.

Le conseguenze potrebbero essere devastanti, per questo il consiglio che ci sentiamo di suggerire è riempire manualmente il filtro olio finché possibile. In questo modo si riduce di gran lunga la possibilità di creare importanti differenze di pressione nel motore a vantaggio di una lubrificazione più omogenea e regolare.

The consequences could be devastating, so the advice we would like to suggest is to fill in the oil filter manually as long as possible. In this way, the possibility of creating important pressure differences in the engine is greatly reduced, to the advantage of a more homogeneous and regular lubrication.
