**Ref.:** Motori OPEL della serie A20DT  
OPEL engines of the A20DT series

## MOTORI OPEL DELLA SERIE A20DT - ATTENZIONE ALLA GUARNIZIONE DELLA POMPA

### OPEL ENGINES A20DT SERIES - BEWARE OF THE PUMP SEAL

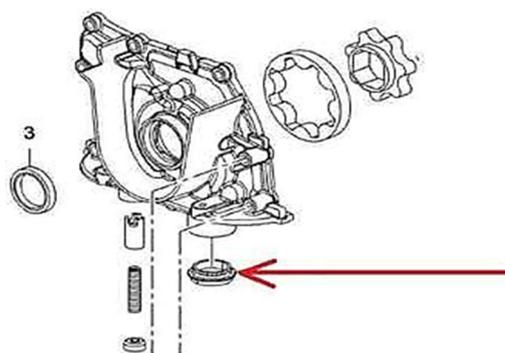
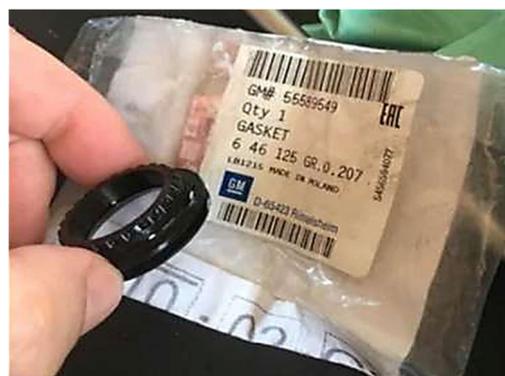
This pump, featuring a lobe design, has a body separate from the oil suction tube. A toroidal-shaped gasket identified with the GM code 55589549 is inserted between these two components.

Due to continuous thermomechanical stresses, the rubber of the gasket undergoes gradual deterioration over time. Above 100,000 kilometers, its elastic capacity may be compromised, allowing the hose to suck in air instead of oil. This causes the lobes to rotate at a speed exceeding the design parameters, causing repeated water hammering. This can have catastrophic consequences: metal scraps and various fragments of the pump are projected against the filter at very high pressures, irreversibly damaging it and causing the metal remains of the pump to pass into the oil supply system and other critical engine components.

It is therefore advisable to carefully check the condition of the gasket every year or every 10,000 kilometers and replace it regularly to prevent serious damage to the engine.
